回 函

杭州市上城区御东方园第一届业主委员会：

御东方园物业服务中心

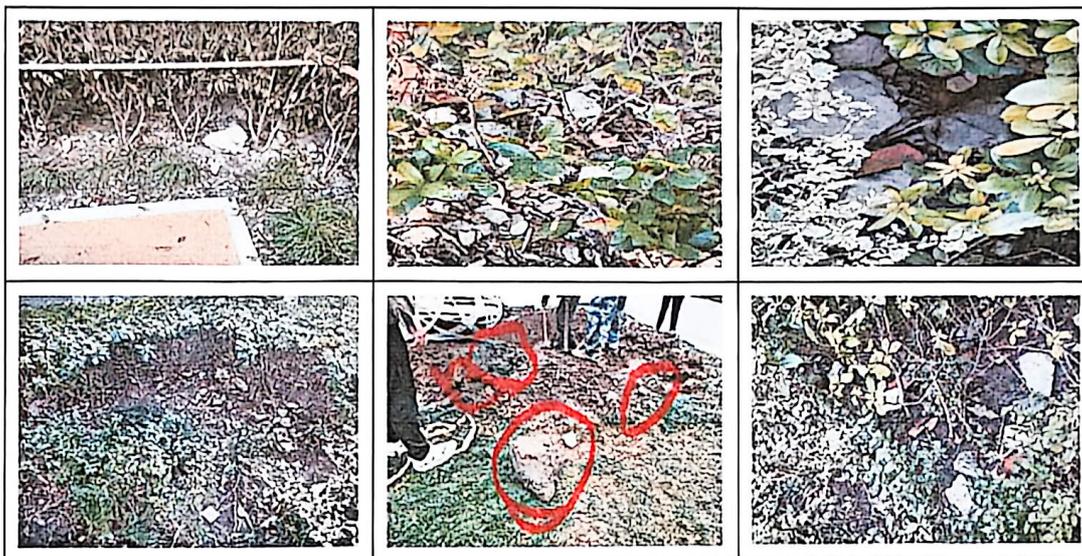
1、绿化建渣垃圾实景图（普遍问题）

四、土壤和排水的系统问题。土壤土质问题客观存在如第三方查验资料内提及的建渣垃圾较多、建筑垃圾回填情况，我项目在养护期间多次进行施肥、土壤改良优化等处理措施，全员清理砖石块垃圾进行土层改善。同时，在2023年10月-2025年9月期间，针对排水不良造成路面积水严重的情况，我项目已经进行绿化带土层内铺设约800米的盲管，与路面交界处挖明沟切边，促进排水，现场得到了有效改善。目前北门石照壁处在暴雨期间会出现短时排水不及时造成约15cm的积水情况，我项目在确保管路畅通的情况下，已购置汽油机抽水泵做应急排水。经过多年的生态交互，土层中的建筑石材不断显露，物业已经多次进行清理，并对土壤进行追肥。后续我项目将继续在客观存在土质、排水不良的情况下积极监督绿化养护单位落实推动清理、施肥、土壤改良及相关排水管道改造活动，力争改善绿化现状。

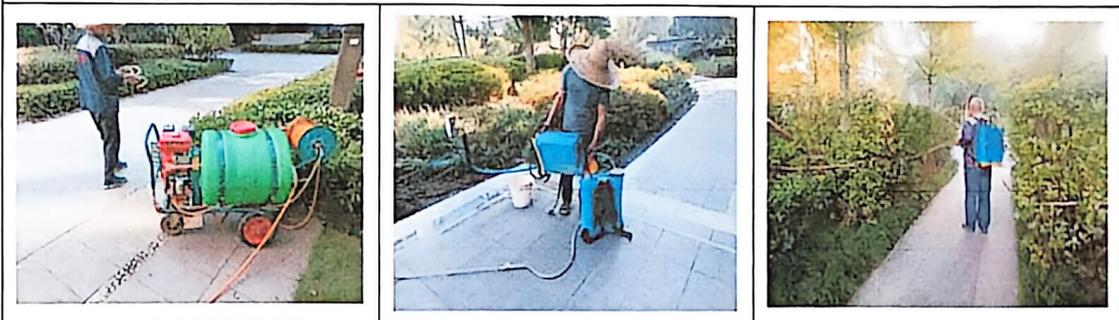
按绿化养护的计划及现场虫控情况实施电动或手动喷雾消杀防治

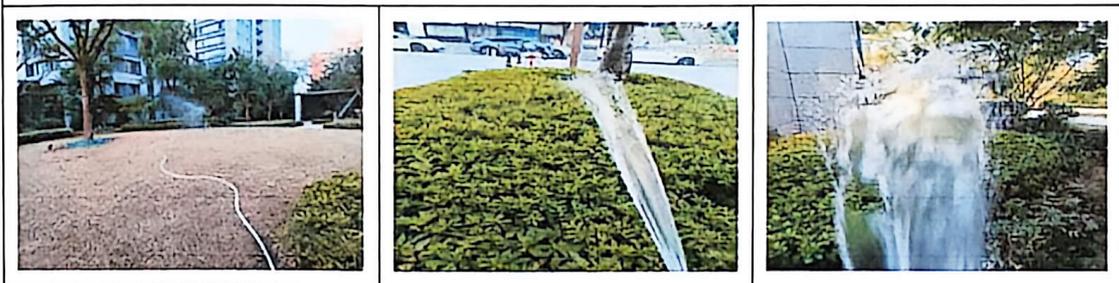
高温天气全员通力合作浇水灌溉，同时增加 3 台自动喷灌设备抗旱保绿

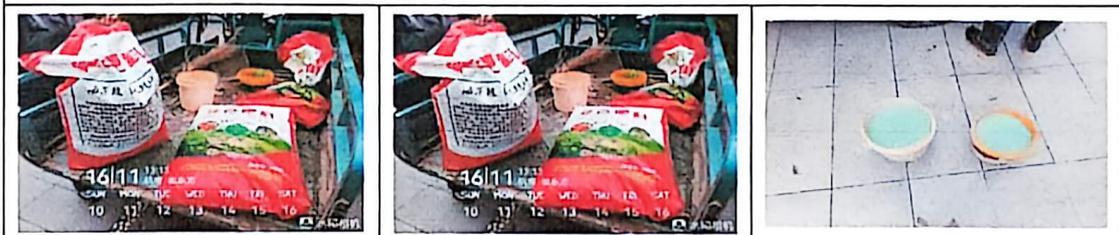
绿化施肥，按养护工作计划落实

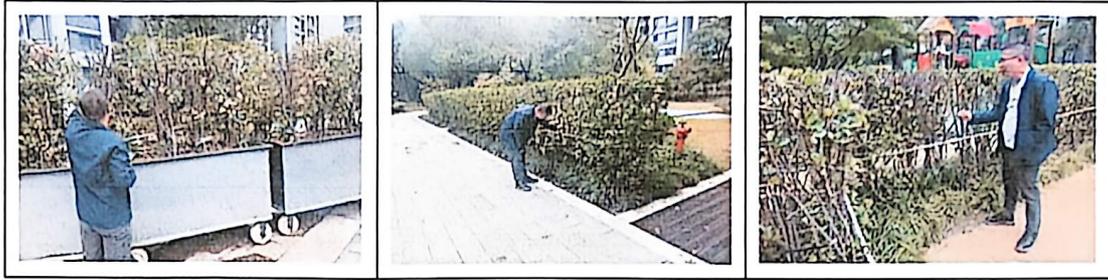
大叶黄杨及金边黄杨枯黄枯死情况，特邀请国光园林科技有限公司技术人员现场勘察，确认为 2025 年杭州高温高湿天气的自然因素导致，杭州普遍存在该情况，部分经过后期养护调整可恢复。

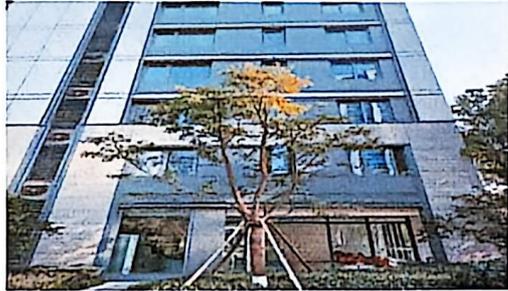
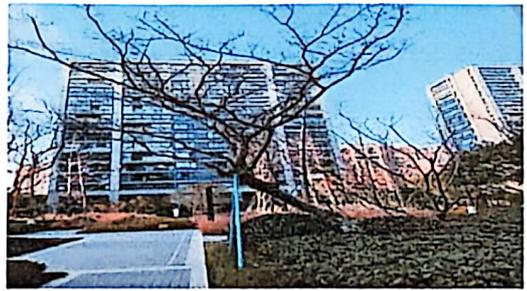
7幢门口新种植樟树	17幢西北侧朴树

2026年1月22、23日经核查，查验报告中描述的7幢“濒临死亡”樟树，为2025年7月份新补种，目前生长成活状况良好（如下图所示）；部分偏冠乔木本身存在种植过程的树型固定而非过度修剪因素所致；花灌木存在稀疏裸土及地被草坪结板、青苔裸土情况，受草坪土层、排水及踩踏等环境生长的客观因素。

2024、2025年，我们就绿化养护进行了养护单价的大幅度增加及就绿化苗木进行了大量补种，完成了约5300平方米马尼拉草皮更换，在原有基础上改变提升了绿化面貌，投入铺设排水管，使得园区主干道严重的积水淤泥也得到有效地改善（部分工作图片如下图所示）。
